# Kit de Blindaje EuropacPRO EMC, Placa de Cubierta a Riel Horizontal, Acero Inoxidable, 42 HP, 10 Piezas

**24560-241**

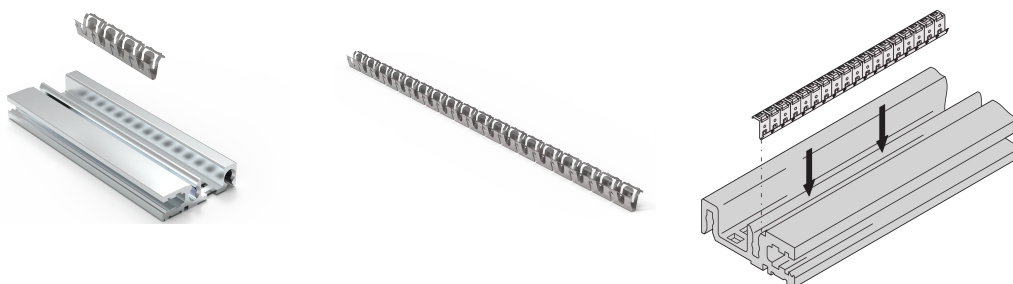
La junta de acero inoxidable está sujeta a una ranura de riel horizontal y permite el contacto con la placa de cubierta.

La junta de acero inoxidable se sujeta en riel horizontal y forma la placa de cubierta de contacto

Cuando se utiliza un capó trasero, la junta EMC de acero inoxidable garantiza la conexión conductiva entre el riel horizontal y el capó trasero.
